Confalt-Belag

Referenzobjekt:
Münchenstein, Coop Tankstelle
Einfahrt und Durchfahrt

April 2018

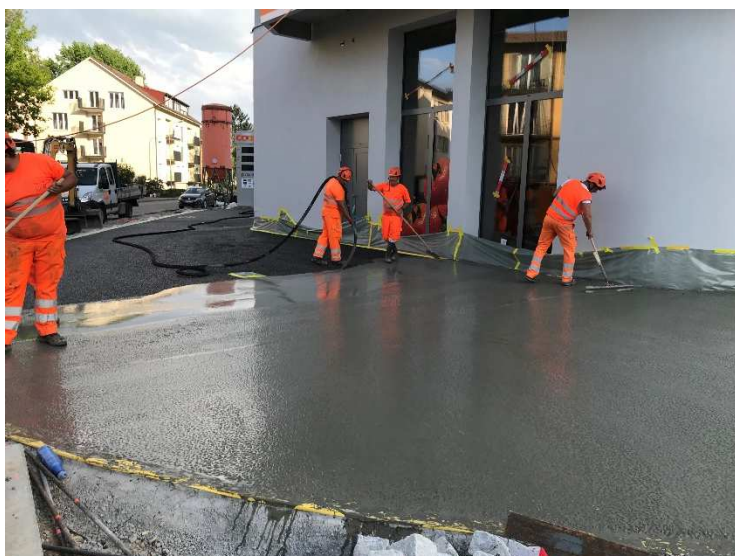
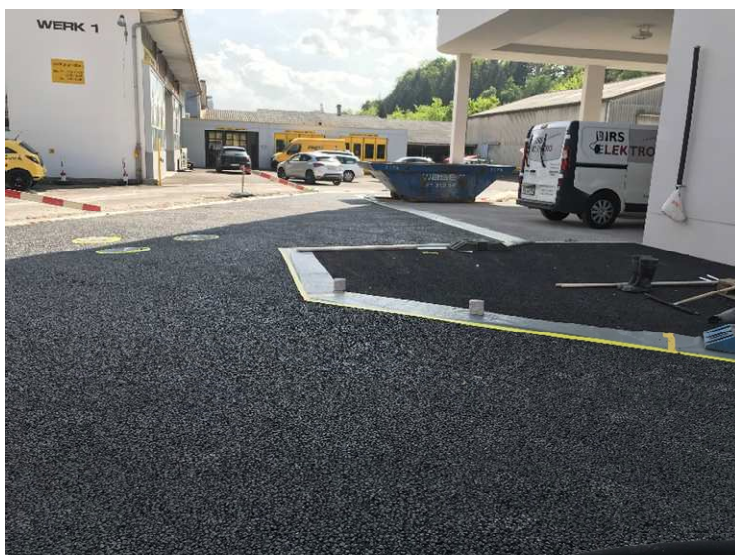
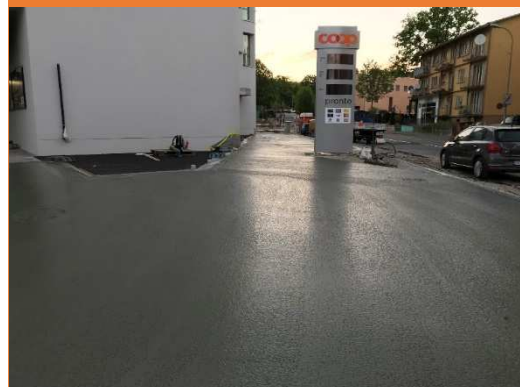
Im Rahmen der Belagsanierung
Wurde ein Confaltbelag
eingebaut

Einbau von bituminösem Stütz-
gerüst und Einschlämmen der
Fläche mit Confalt-Mörtel

Fugenfrei, schnelle Bauzeit,
Treibstoffresistent

Fläche Aussen: 550m²
